PM GEOTEKNIK

BESTÄLLARE: SBK VÄRMLAND AB

Förstudie Råda

GEOTEKNISKT UTLÅTANDE AVSEENDE NY INDUSTRI- OCH VERKSAMHETSMARK

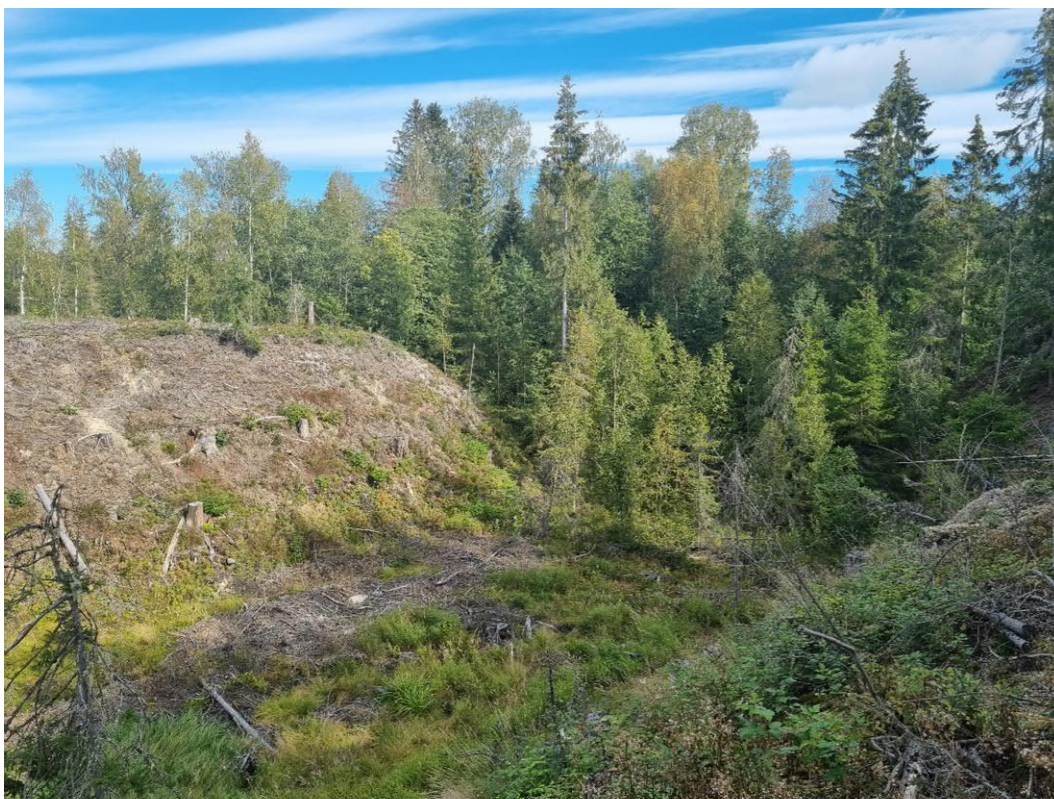
Marken i området är generellt plan, närmast Rådasjön lutar dock marken svagt mot sjön. Strax utanför aktuellt område i anslutning mot Klarälven lutar marken relativt kraftigt ner mot Klarälven. Raviner förekommer inom svarta markeringar i Figur 2, ravinernas djup uppskattas till som mest cirka 10 m. En höjd finns i områdets västra del.

Figur 3. Ravin inom svarta markeringar i Figur 2.

Marken i området bedöms generellt som god för byggnation. Byggnader bedöms kunna grundläggas ytligt upp till 3 våningar och bör placeras med ett säkerhetsavstånd på minst 10 m från raviner. Vid byggnation i torvområden bör allt organiskt material schaktas ur under planerade konstruktioner.

I fortsatt projekteringsarbete bör geotekniska fältundersökningar utföras i anslutning till raviner om konstruktioner är planerade i närheten av dem, detta för att kunna utreda stabiliteten. Fältundersökningar bör även utföras vid torvmossar för att tydligare kartlägga torvens utbredning och mäktighet.

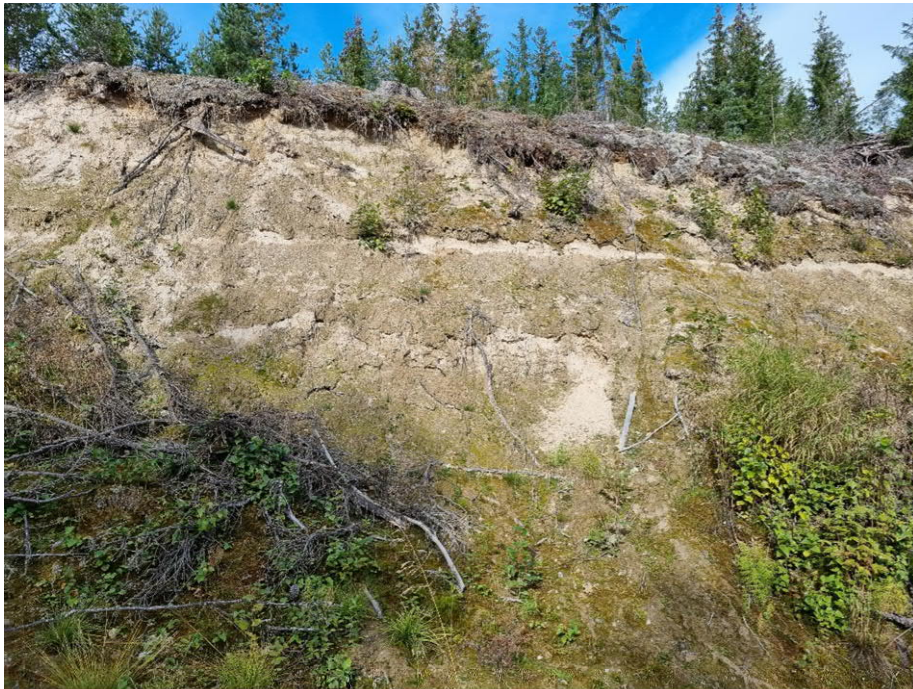
Området utgörs generellt av älvsediment bestående av finsand och silt skiktat om vartannat med stort djup. Tidigare utförd geoteknisk undersökning visar att friktionsjorden är relativt fast lagrad och sträcker sig djupare än 40 m under markytan vid flygplatsen.

Figur 4. Silt i ravinslänt.

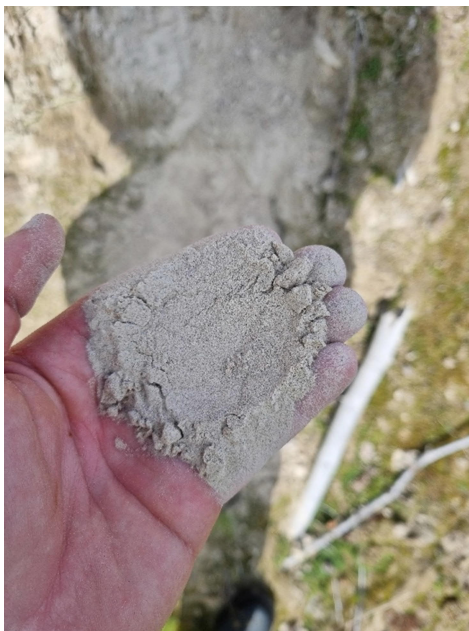
Figur 5. Silt från ravinslänt.

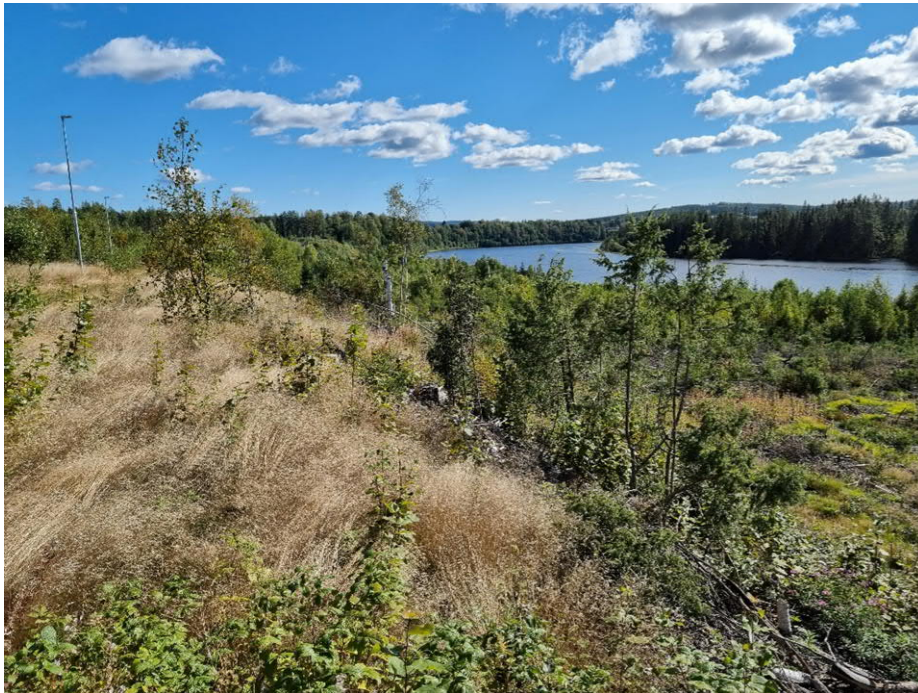
Figur 6. Slänt mot klarälven strax utanför områdets sydvästra del.

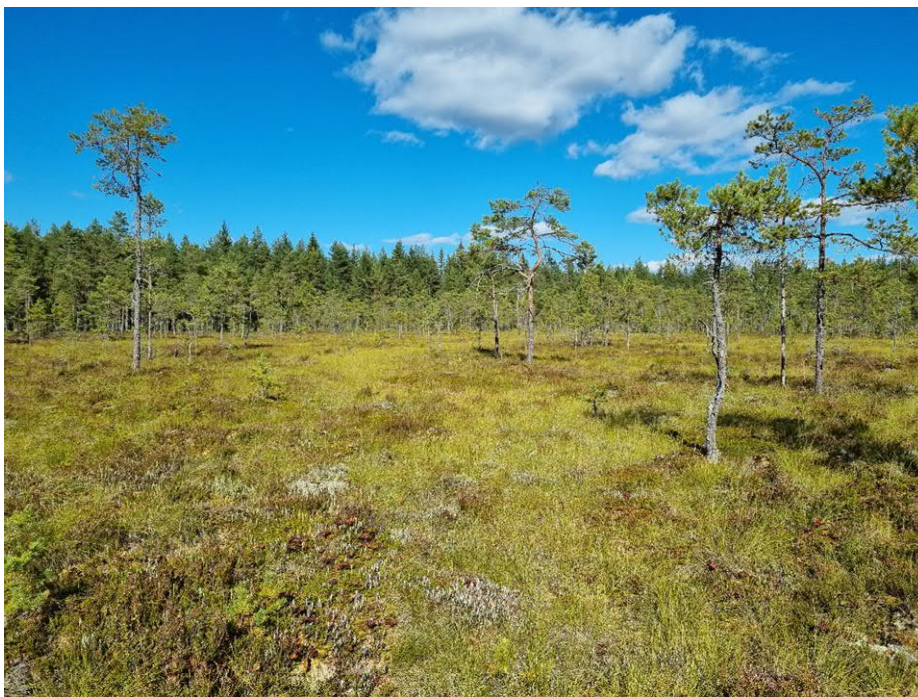
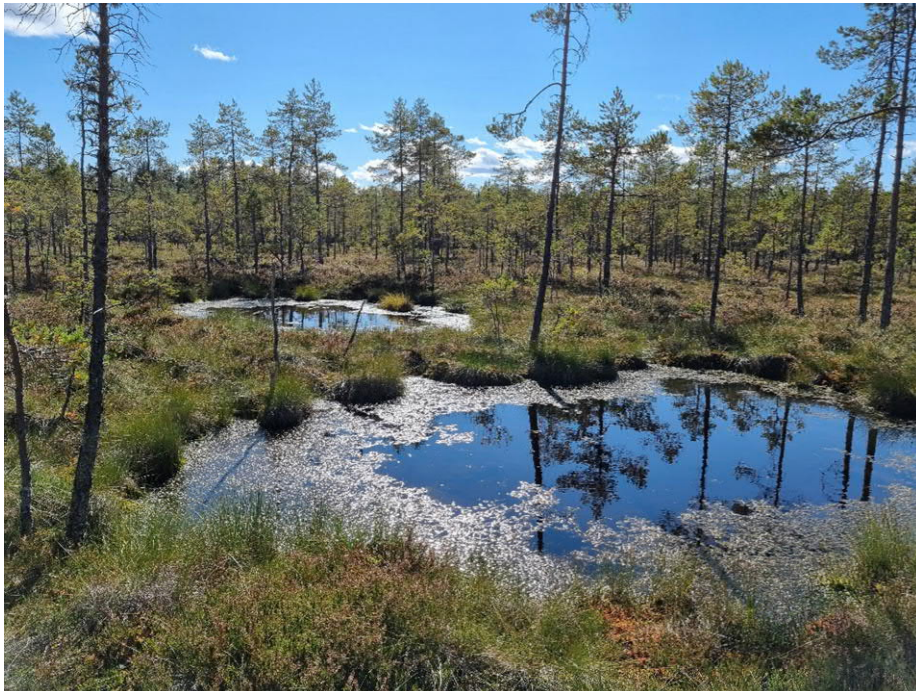
Utförda sticksonderingar i mossar visar på en torvmäktighet mellan cirka 1-2 m djup.

Figur 7. Foto från torvmosse.

Figur 8. Foto från torvmosse
