Teknisk PM, Geoteknik

Hagfors kommun

# Geoteknisk undersökning Nyproduktion SÄBO, E1 Förstudie

Falun 2019-12-11

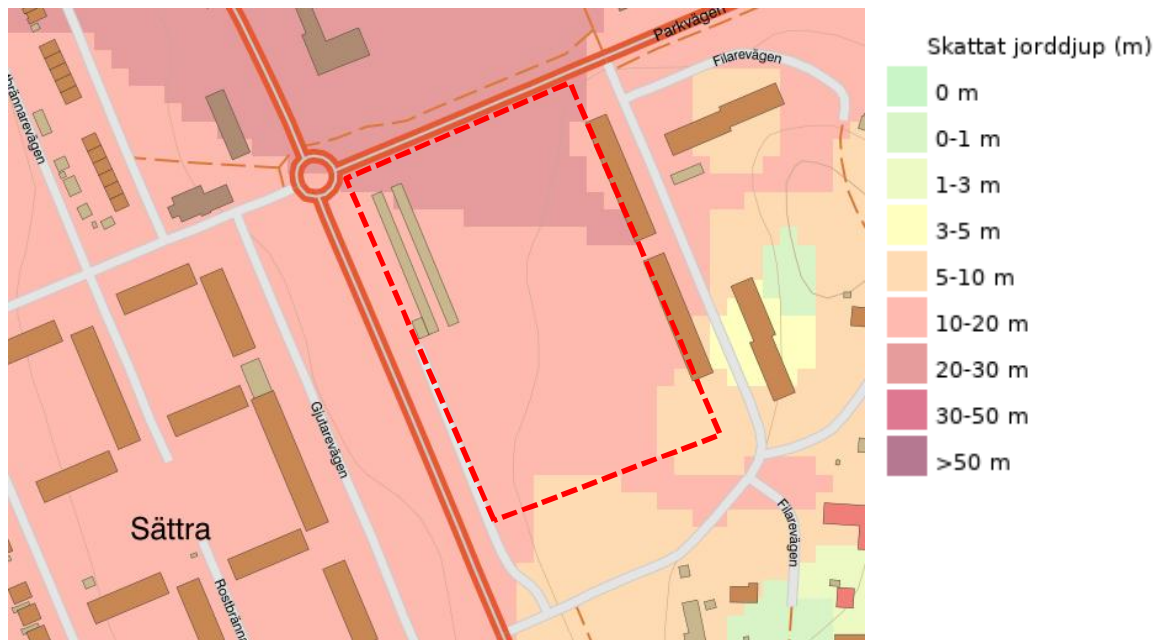
Figur 5. Jorddjup, ©SGU

Enligt jordartskartan består jorden inom området i huvudsak av glacial silt och sandig morän. Enligt jorddjupskartan skattas jorddjupet till 5-30 m, se Figur 4 och Figur 5.
